# BAD TABARZ

NH/861.4300

## **Anlage 07 Eingriffs-/ Ausgleichsplan**

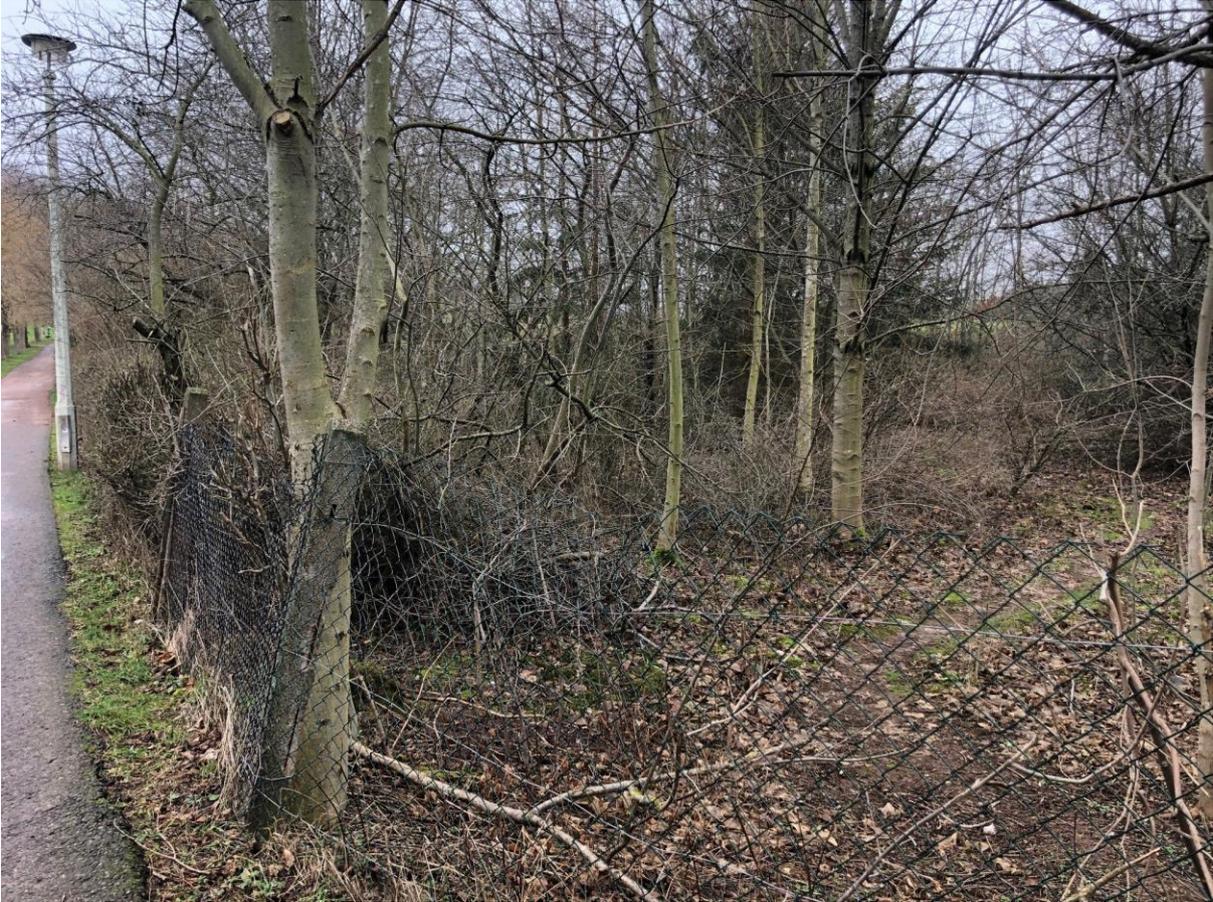
Abb. 1: Einfassung Maschendrahtzaun Postweg

- (3) Die Feldhecke (B3: 236 m<sup>2</sup>) im Randbereich wird im Zuge der Maßnahme um 186 m<sup>2</sup> reduziert, sodass dieser Bereich ebenfalls zur Erholungsfläche (P2) gerechnet werden kann. Ein Staketenzaun soll zukünftig die Einfassung des Gemeindegartens bilden und den größtenteils kaputten und eingewachsenen Maschendrahtzaun ablöst.

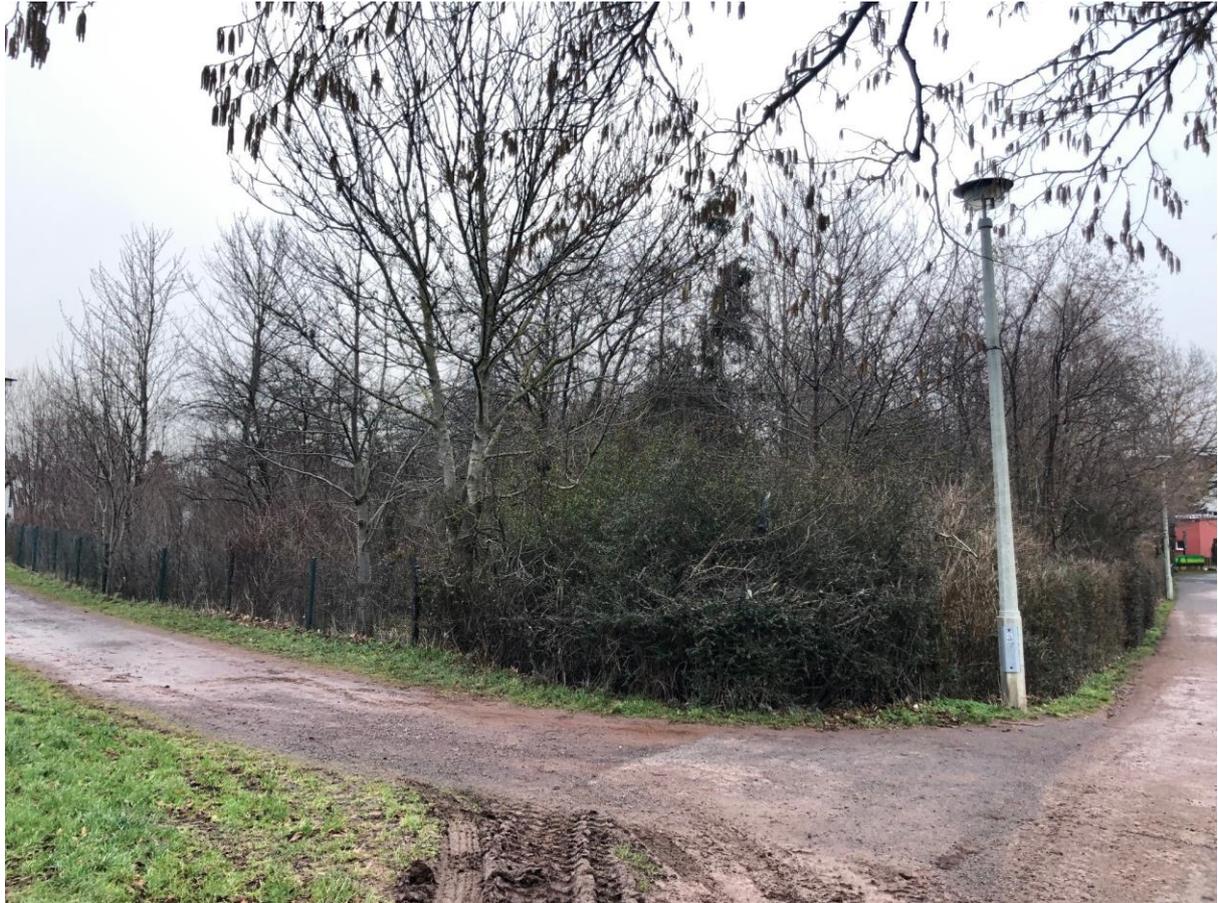
Abb. 3: Ecke Gartenstraße / Postweg  
Abb. 4: Streuobstbestand

- (4) Der Streuobstbestand (B4: 515 m<sup>2</sup>) wird im Zuge der Maßnahme freigestellt und durch Obstgehölze ergänzt.

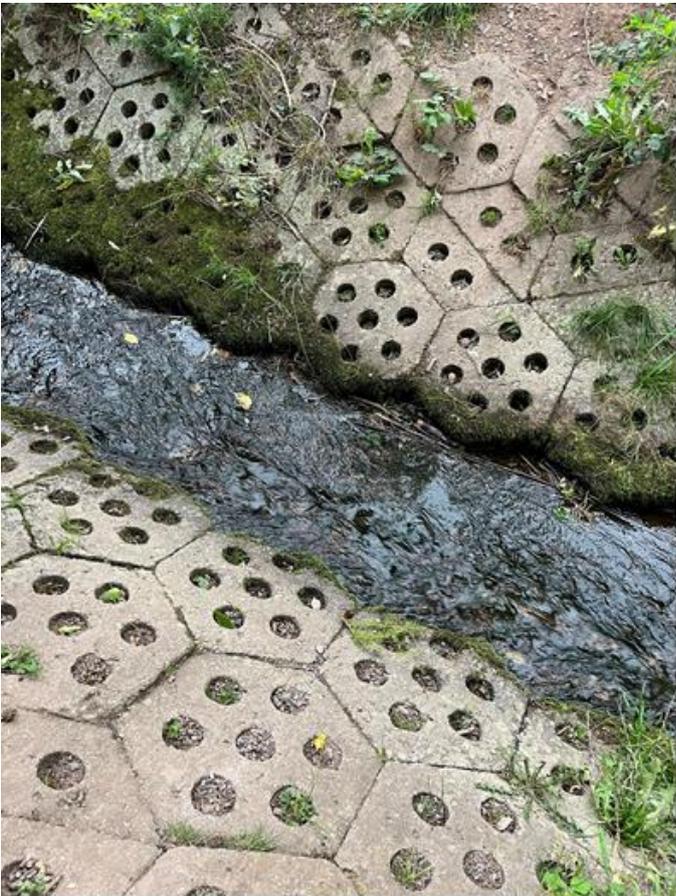
Abb. 5: Brücke über die Laucha  
Abb. 6: Sohl- und Randeinfassung Laucha

- „Laucha“ als Gewässer 2. Ordnung
- Sohl- und Randeinfassung mittels Wabensteinen im gesamten Gewässerverlauf

- (1) Im Bestand ist das Gewässer (B1: 186 m<sup>2</sup>) im gesamten Verlauf mittels Sohl- und Randeinfassung in Form von Wabensteinen eingefasst. Die „Laucha“ ist dementsprechend ein schmales, strukturarmes Fließgewässer. Im Zuge der Maßnahme wird der gesamte Verbau entfernt und das Gewässer zum Teil aus dem alten Flussbett geführt. Die Uferböschung wird in Teilbereichen abgeflacht, bepflanzt, oder mittels Naturstein-Quader abgestuft, sodass das Gewässer zukünftig als naturnaher Bach bewertet werden kann. Der mäandrierende Verlauf der Laucha bedingt in der Bilanzierung die anteilige Einordnung in „Naturnaher Bach“ (117 m<sup>2</sup>) und „Erholungsfläche“ (69 m<sup>2</sup>), da ein Teilbereich des schmalen Fließgewässers bei der Baumaßnahme verfüllt wird.
